**NOTA TÉCNICA 001/2022-  
PPGGRD/MESTRADO  
PROFISSIONAL/UFPA**

A282m Aguiar, Nicele Bruna Coelho.  
Multitemporalidade da linha de costa, percepção de risco e vulnerabilidade na praia do Crispim, Marapanim (PA) / Nicele Bruna Coelho Aguiar.— 2022.  
74 f. : il. color.

**RECOMENDAÇÕES PARA A PREFEITURA MUNICIPAL DE MARAPANIM E OS  
ÓRGÃOS DO PODER PÚBLICO INTERESSADOS**

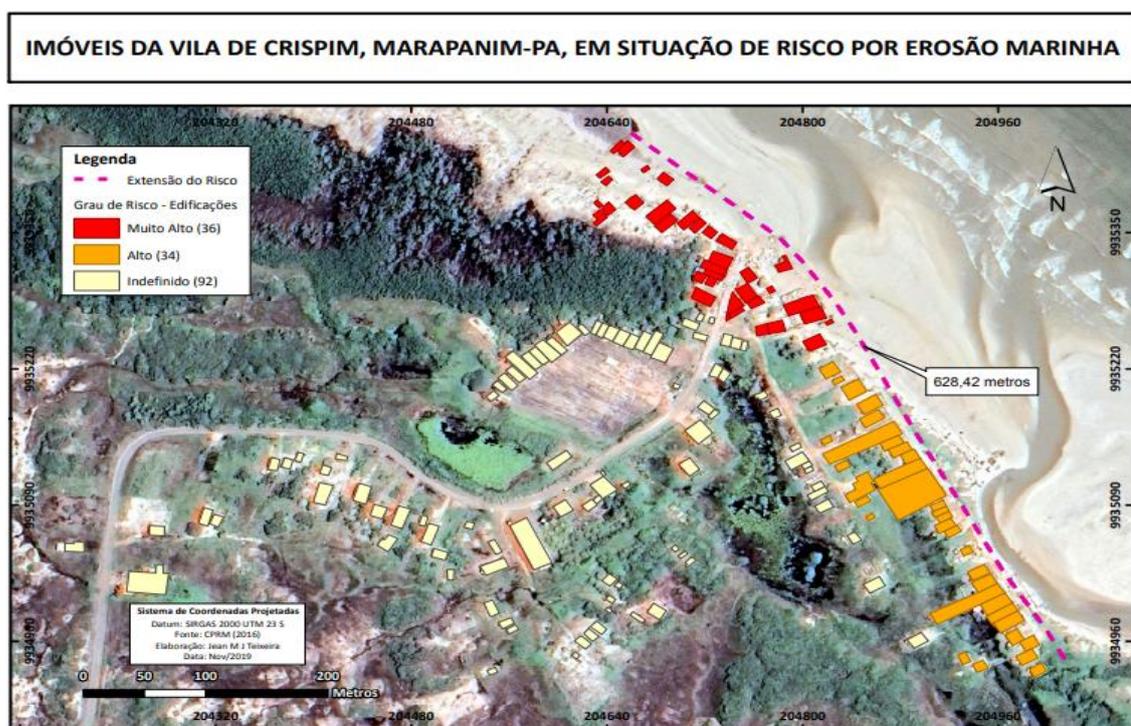
A Companhia de Pesquisa de Recursos Minerais (CPRM) em 2019 elaborou um mapa sobre o grau de risco das edificações na Praia do Crispim (Figura 1). No total foram mapeadas 162 edificações, de acordo com suas disposições ao longo da Praia do Crispim. O processo erosivo na praia é severo e somado aos resultados do avanço de linha de costa demonstra como a área está sendo influenciada fortemente pelos agentes dinâmicos. Parte desse ponto a importância de entender a percepção dos moradores locais sobre esta ameaça e a vulnerabilidade socioambiental.

Figura 1 - Grau de risco das edificações da Praia do Crispim.

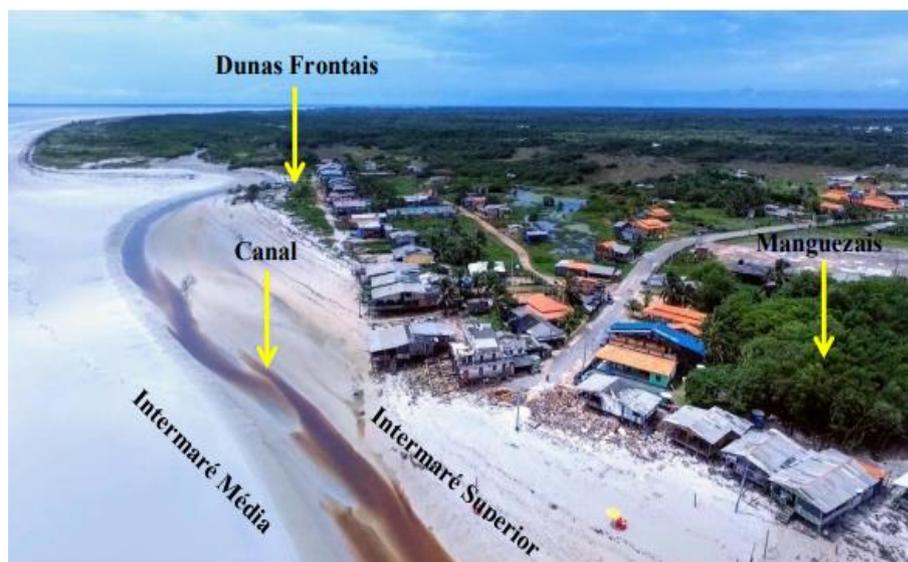
A Praia do Crispim é caracterizada por um ambiente de planícies marinhas e fluviomarinhas, dominada pelo regime de macro-marés, estando constantemente exposta aos processos decorrentes da dinâmica costeira, como ondas, ventos, marés, além da migração dos canais de maré (Figura 2). Tal praia apresenta características dissipativas, uma longa zona de surfe e presença de bancos de areia, o que acarreta em uma maior energia das ondas, provocando um grande estoque de sedimentos.

Figura 2 – Caracterização do ambiente praial de Crispim, município de Marapanim (PA).

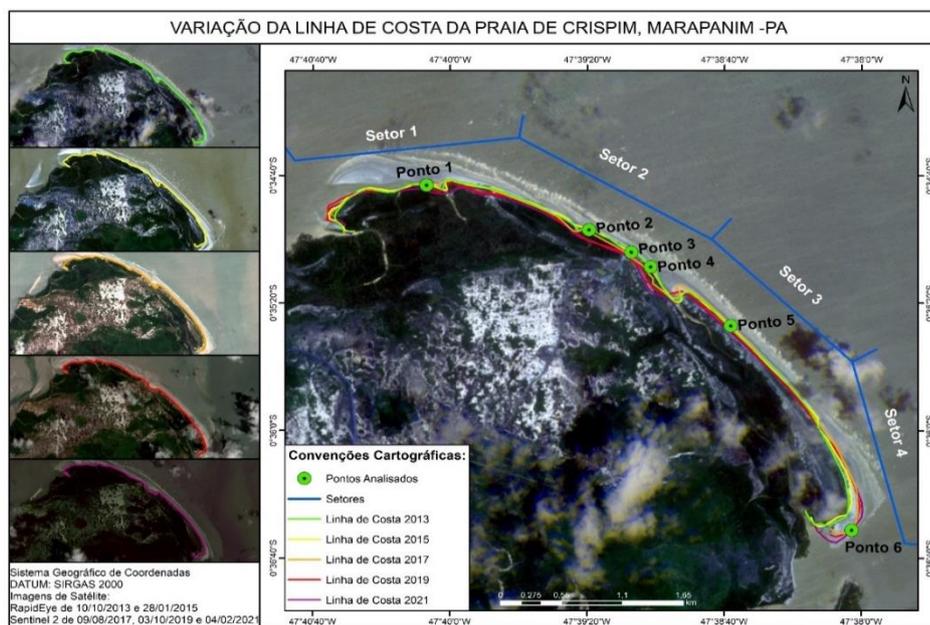
A análise dos vetores de linha de costa da Praia do Crispim, dividida em quatro setores e seis pontos, considerando os anos 2013, 2015, 2017, 2019 e 2021 (Figura 3), permitiu definir os pontos que sofrem maior influência da erosão costeira, configurando o avanço ou recuo da linha de costa ao longo dos anos.

Figura 3 – Variações multitemporais da linha costeira da Praia do Crispim, em Marapanim (PA), de 2013 a 2021.

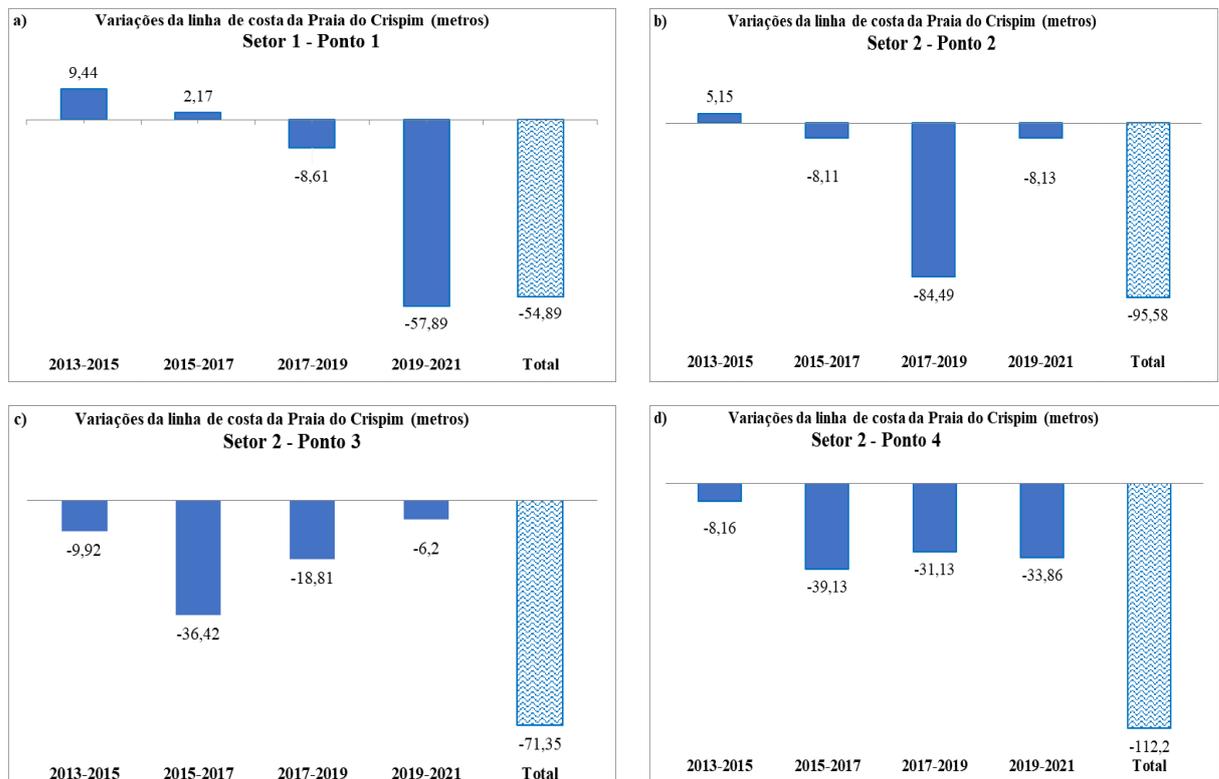
No setor 1 (ponto 1) houve um **avanço da linha de costa** sobre o continente, principalmente nos últimos anos, totalizando -54,89 m (Figura 4a).

No Setor 2, foram selecionados três pontos com base no grau de edificação situada na orla. Estes pontos totalizaram um **avanço da linha de praia** em -95,59 metros (ponto 2, Figura 4b), -71,35 metros (ponto 3, Figura 4c) e -112,2 metros (ponto 4, Figura 4d).

No Setor 3, apesar de ter havido um acréscimo territorial entre os anos de 2013 e 2017, este comportamento não se repetiu até o ano de 2021, onde foi observado o **avanço da linha de praia** com um total de -31,47 metros (Figura 4e).

O Setor 4 foi o único com balanço total positivo, com valor total de 111,07 metros, indicando que houve **acrécimo territorial** (Figura 4f).

Figura 4 – Comportamento da linha de costa da Praia do Crispim no ponto 1 (a), 2 (b), 3 (c), 4 (d), 5 (e) e 6 (f), durante o período de 2013 a 2021.

A praia de Crispim, além de ter características dissipativas, possui pontos onde ocorre uma mudança de energia que descarrega na costa. Analisando as linhas de costa como um todo, é notório que a parte central onde está o Setor 2 foi o ponto onde ocorreu maior erosão, já na ponta da praia, no sudeste, houve uma tendência deposicional, com acúmulo de sedimentos.

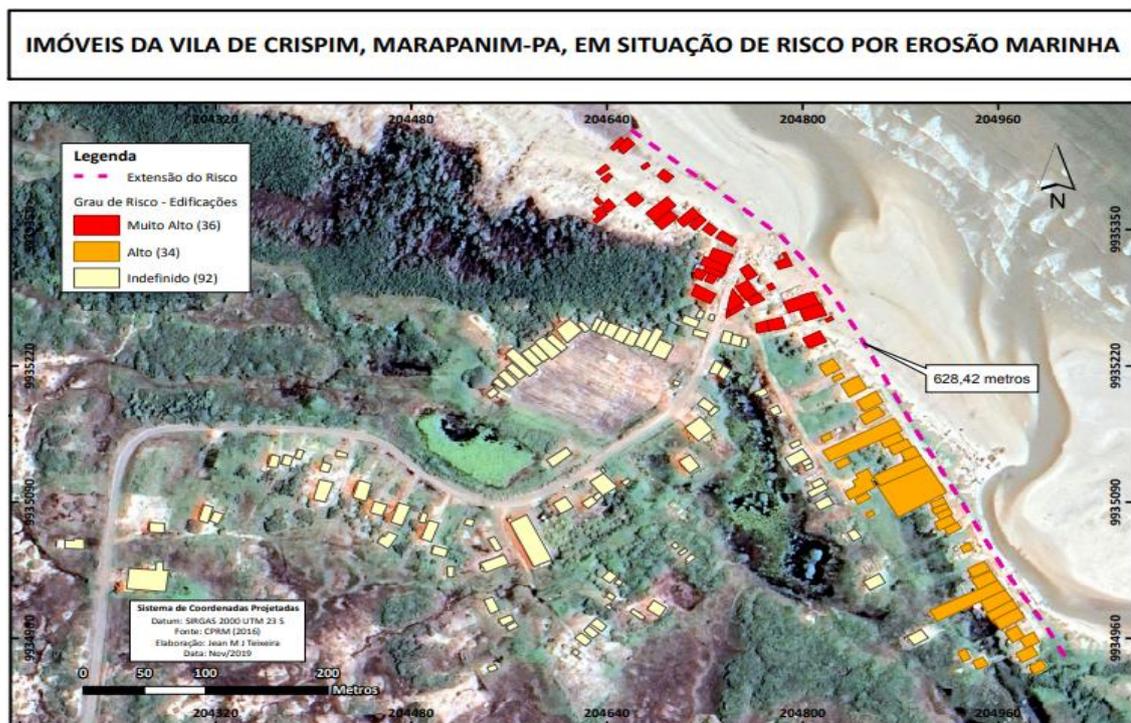
A Companhia de Pesquisa de Recursos Minerais (CPRM) em 2019 elaborou um mapa sobre o grau de risco das edificações na Praia do Crispim (Figura 1). No total foram mapeadas 162 edificações, de acordo com suas disposições ao longo da Praia do Crispim. O processo erosivo na praia é severo e somado aos resultados do avanço de linha de costa demonstra como a área está sendo influenciada fortemente pelos agentes dinâmicos. Parte desse ponto a importância de entender a percepção dos moradores locais sobre esta ameaça e a vulnerabilidade socioambiental.

Figura 1 - Grau de risco das edificações da Praia do Crispim.

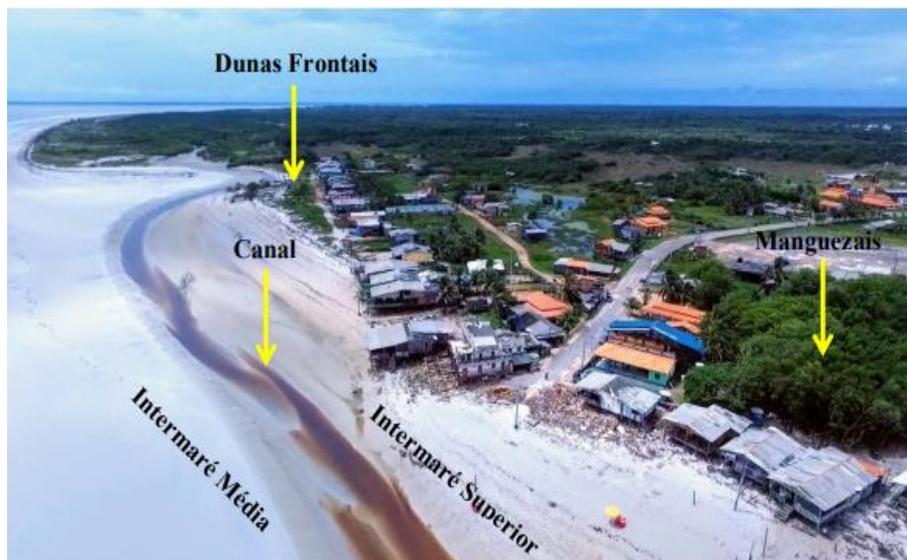
A Praia do Crispim é caracterizada por um ambiente de planícies marinhas e fluviomarinhas, dominada pelo regime de macro-marés, estando constantemente exposta aos processos decorrentes da dinâmica costeira, como ondas, ventos, marés, além da migração dos canais de maré (Figura 2). Tal praia apresenta características dissipativas, uma longa zona de surfe e presença de bancos de areia, o que acarreta em uma maior energia das ondas, provocando um grande estoque de sedimentos.

Figura 2 – Caracterização do ambiente praial de Crispim, município de Marapanim (PA).

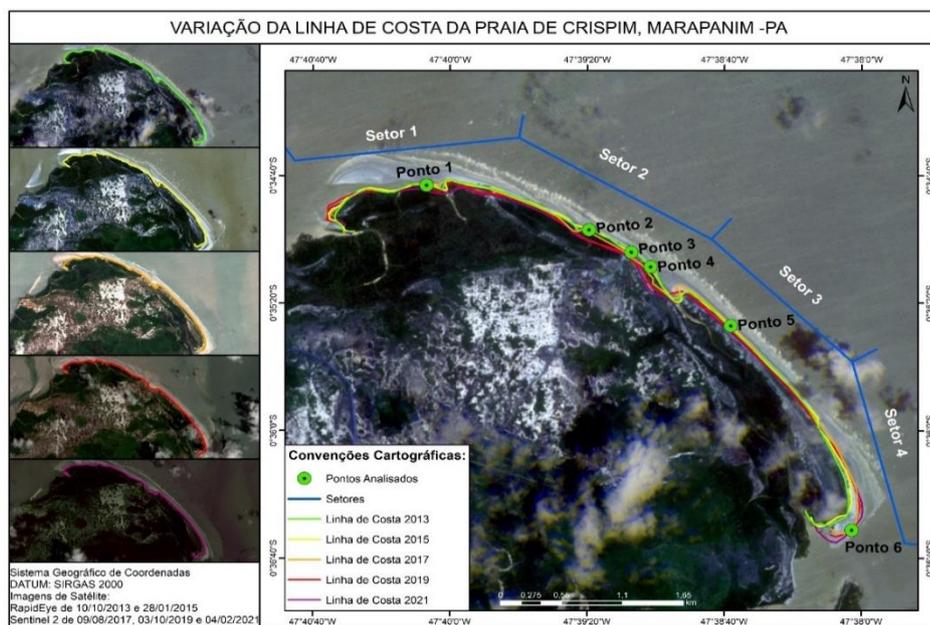
A análise dos vetores de linha de costa da Praia do Crispim, dividida em quatro setores e seis pontos, considerando os anos 2013, 2015, 2017, 2019 e 2021 (Figura 3), permitiu definir os pontos que sofrem maior influência da erosão costeira, configurando o avanço ou recuo da linha de costa ao longo dos anos.

Figura 3 – Variações multitemporais da linha costeira da Praia do Crispim, em Marapanim (PA), de 2013 a 2021.

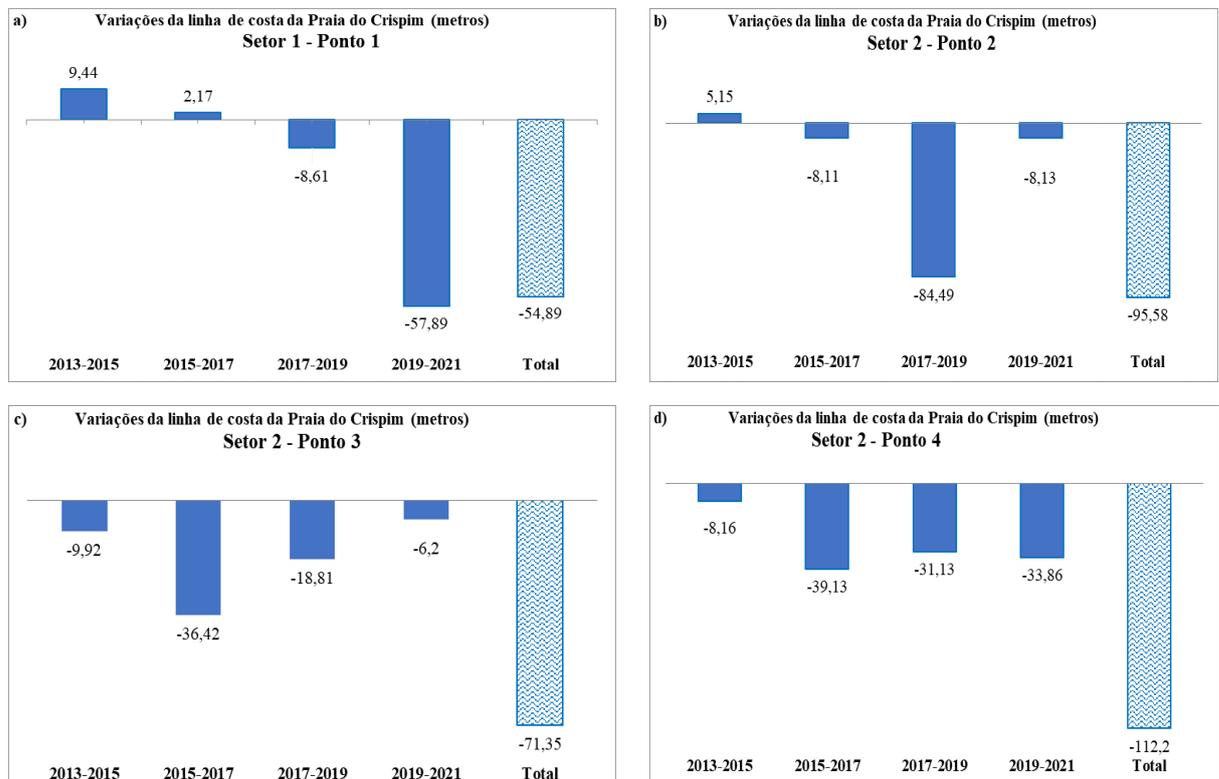
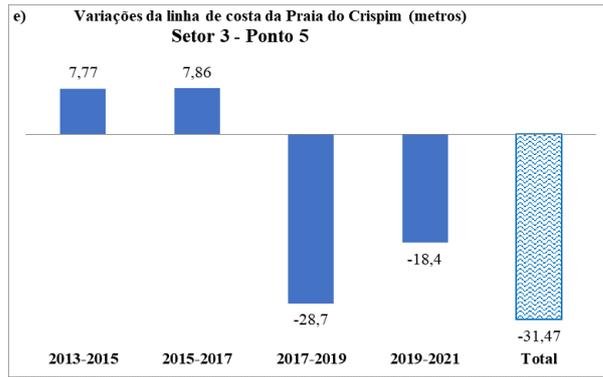
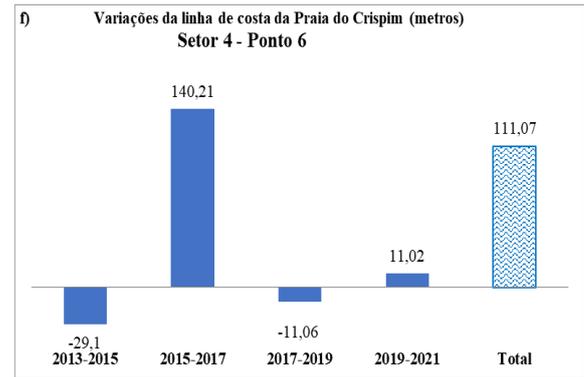
No setor 1 (ponto 1) houve um **avanço da linha de costa** sobre o continente, principalmente nos últimos anos, totalizando -54,89 m (Figura 4a).

No Setor 2, foram selecionados três pontos com base no grau de edificação situada na orla. Estes pontos totalizaram um **avanço da linha de praia** em -95,59 metros (ponto 2, Figura 4b), -71,35 metros (ponto 3, Figura 4c) e -112,2 metros (ponto 4, Figura 4d).

No Setor 3, apesar de ter havido um acréscimo territorial entre os anos de 2013 e 2017, este comportamento não se repetiu até o ano de 2021, onde foi observado o **avanço da linha de praia** com um total de -31,47 metros (Figura 4e).

O Setor 4 foi o único com balanço total positivo, com valor total de 111,07 metros, indicando que houve **acrécimo territorial** (Figura 4f).

Figura 4 – Comportamento da linha de costa da Praia do Crispim no ponto 1 (a), 2 (b), 3 (c), 4 (d), 5 (e) e 6 (f), durante o período de 2013 a 2021.

A praia de Crispim, além de ter características dissipativas, possui pontos onde ocorre uma mudança de energia que descarrega na costa. Analisando as linhas de costa como um todo, é notório que a parte central onde está o Setor 2 foi o ponto onde ocorreu maior erosão, já na ponta da praia, no sudeste, houve uma tendência deposicional, com acúmulo de sedimentos.

O Setor 2, faixa da praia com maior grau de edificações, é o que apresenta o maior avanço de linha de costa, apresentando um alto grau de destruição.

Apenas no Setor 4 foi perceptível um acúmulo de sedimentos, onde visivelmente estão algumas dunas e vegetações típicas do ambiente.
