**UNIVERSIDADE FEDERAL DO PARÁ
INSTITUTO DE GEOCIÊNCIAS
PROGRAMA DE PÓS-GRADUAÇÃO EM GESTÃO DE RISCO E DESASTRE NA
AMAZÔNIA**

**EROSÕES URBANAS PARA PERCEPÇÃO DE RISCO: O CASO DAS VOÇOROCAS
NA CIDADE DE AÇAILÂNDIA-MA**

Dissertação apresentada ao Programa de Pós-graduação – (Stricto Sensu) Mestrado Profissional em Gestão de Risco e Desastre na Amazônia, Instituto de Geociências da Universidade Federal do Pará, como requisito para a obtenção do título de Mestre em Gestão de Riscos e Desastres Naturais na Amazônia.

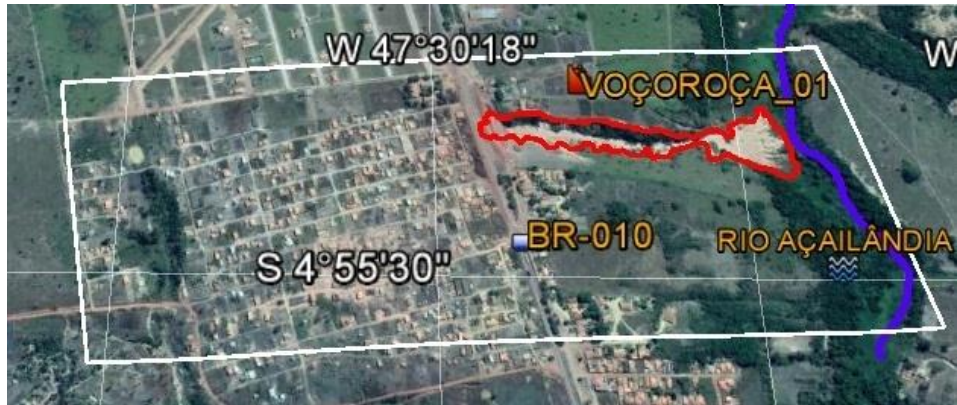
Figura 13: Localização da Voçoroça do Bairro Barra Azul.

Localização V₁: 4°55.359'; 47°30,23'.
 Fonte: Google Earth (2017).

No processo, optou-se inicialmente por descrever as características morfológicas do terreno. Esta encontra-se no topo de um perfil marcado por uma alta variação topográfica com declividade superior a 15°, o seu eixo longitudinal apresenta uma suave inclinação de W para E. Observa-se pelos perfis transversais traçados que se trata de uma feição aberta, que segue a declividade da rampa da vertente até a sua base (Figura 13). Silva e Carvalho (2012) descrevem que em regiões de relevos maduros (estáveis), como os que ocorrem em Açailândia, observam-se formas sinuosas com colinas arredondadas e vales abertos em forma de “U”.

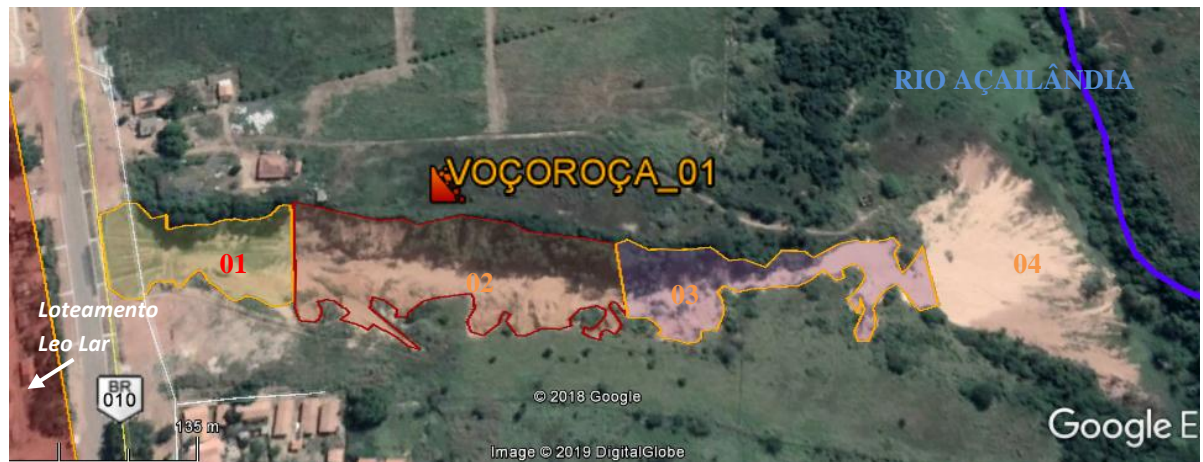
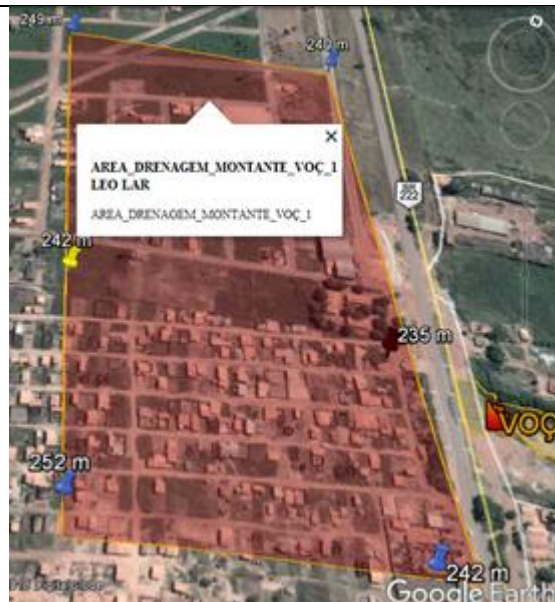
Optou-se por dividi-la em três partes: cabeceira, meio e cauda. A cabeceira inicia na base do talude da BR-010 (platô) e estende a 100 metros; a área intermediária compreende o intermédio da cabeceira/cauda; e a cauda inicia a 180 metros do platô e extrema com as áreas de várzeas do Rio Açailândia (Figura 14a).

(a) Compartimentação da voçoroca: 01 – Cabeceira ou crista; 02 – Intermediário; 03 – Cauda; 04 – Área de várzeas.

- Loteamento Leo Lar;
 - Perímetro: 1.931m;
 - Área: 206.155m²;
 - Sistema de drenagem: tubo de concreto -Diâmetro (DN): Altura: 0,80m; e Comprimento: 1,0 m;
- Escoamento: destino a área central da voçoroca.

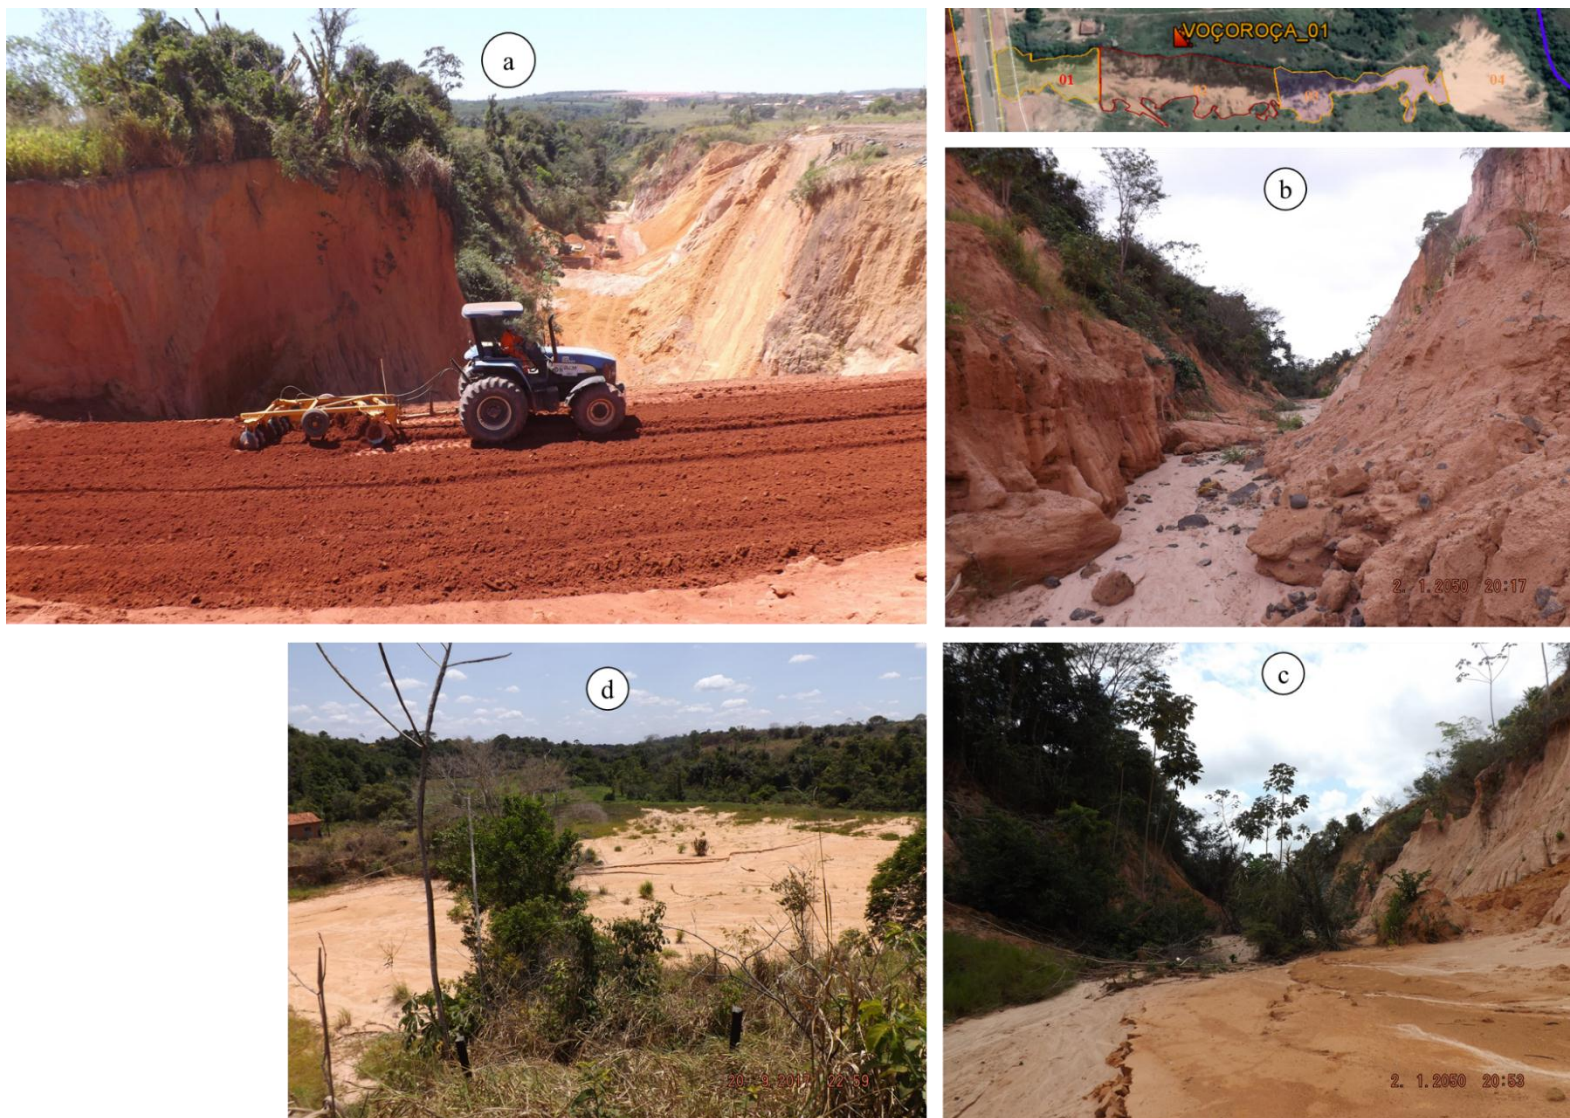
Figura 15: Voçoroca do Bairro Barra Azul. Visão geral: Área 01 (Cabeceira); Área 02 (Intermediário); Área 03 (Cauda); Área 04 (Várzea)

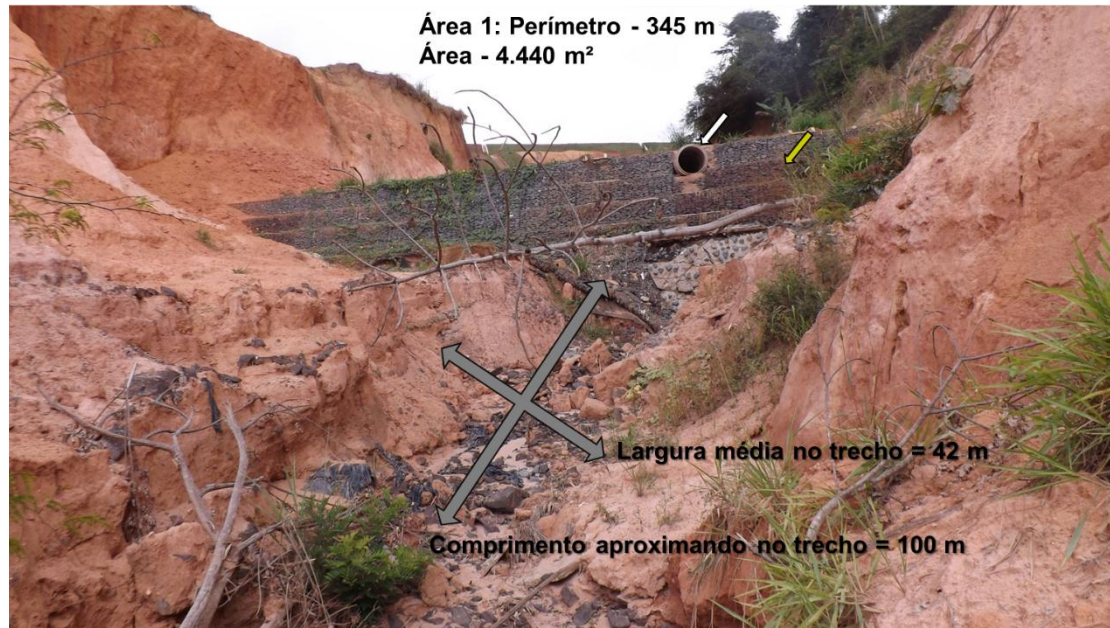
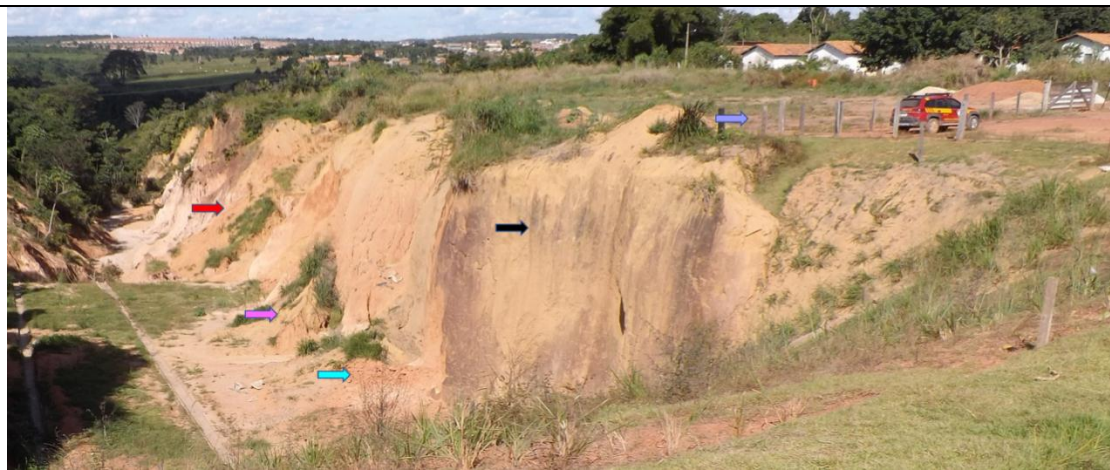
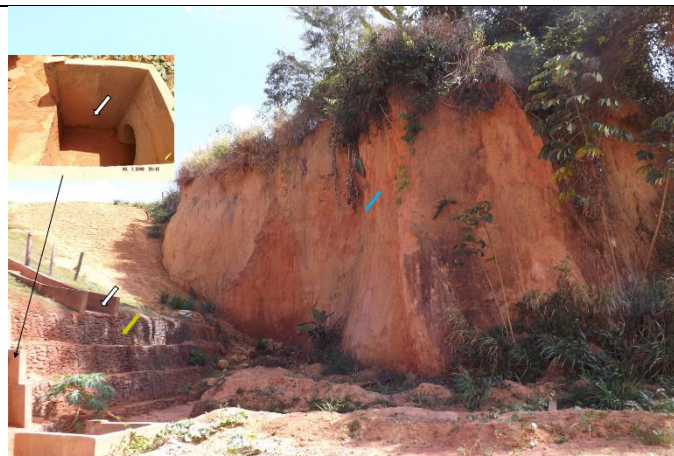
Figura 16: Voçoroca do Bairro Barra Azul - Área 01 de Cabeceira ou crista, características.

- Quedas de blocos de solo
- Processos erosivos laminar e sulcos
- Canaleta lateral de escoamento
- Movimento de massa
- Muros de contenção do tipo Gabião
- Feições decorrentes do escoamento superficial
- Escadas (dissipador de energia), canaletas hidráulicas e caixa de passagem de concreto; dutos de escoamento do tipo manilhas de concreto

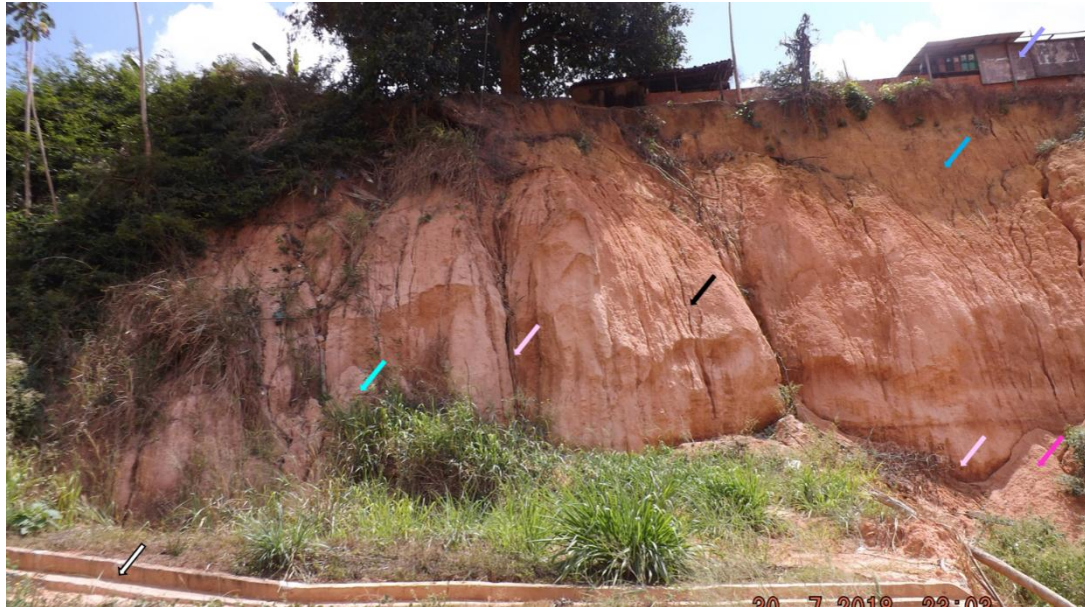
Figura 16 (cont.): Voçoroca do Bairro Barra Azul - Área 01 de Cabeceira ou crista, características.

- Quedas de blocos de solo
- Processos erosivos laminar e sulcos
- Deposição de sedimentos
- Instalações ameaçadas
- Cicatriz de movimento/escorregamento.

- Feições decorrentes do escoamento superficial; fendas e/ou solapamento de base.
- Escadas (dissipador de energia), canaletas hidráulicas e caixa de passagem de concreto; dutos de escoamento do tipo manilhas de concreto

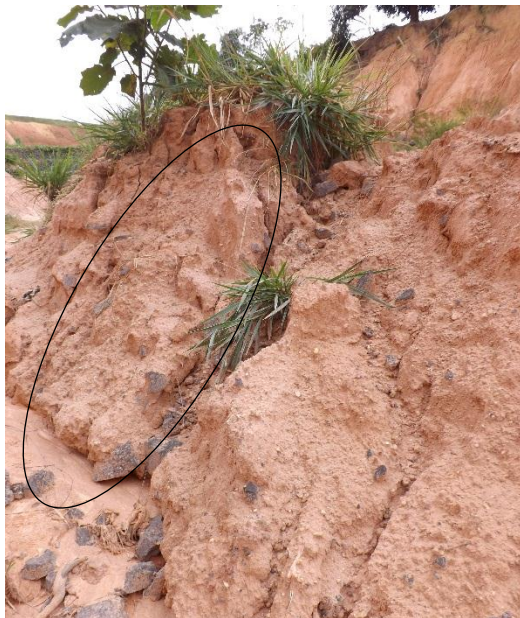
Em destaque: (a) Deslizamento do perfil em função da ação do escoamento superficial e da gravidade. (b) Ravinamentos de diferentes profundidades, produtos da evolução da erosão laminar. (c) Feições erosivas já associadas a fendas de deslocamento de massa, demonstrando as zonas de risco da voçoroca.

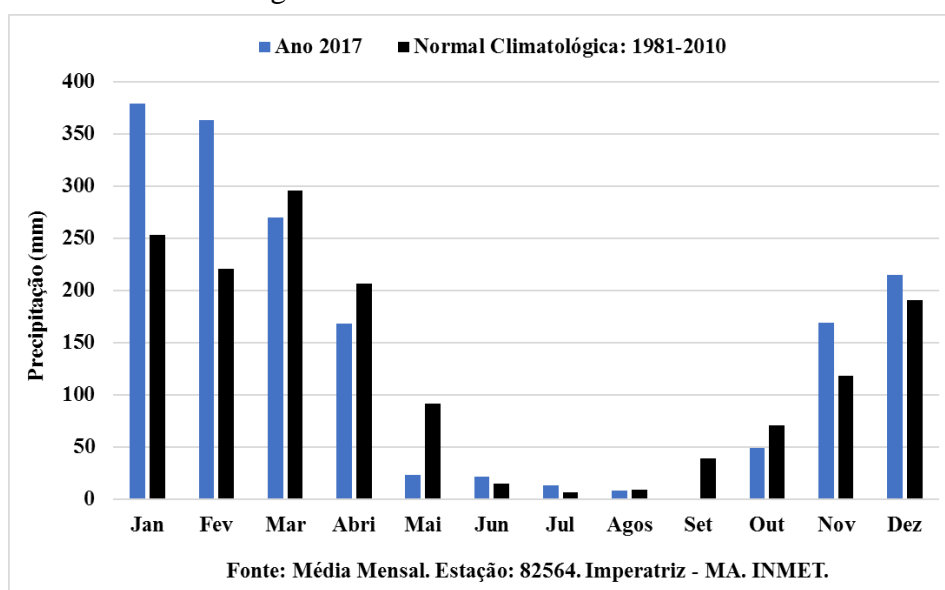
A precipitação pluviométrica como agente do escoamento superficial tem grande importância como agente erosivo. Em 2017, como informado, o período chuvoso em Açailândia favoreceu o avanço erosivo da voçoroca, gerando danos físicos locais. Os dados da Estação código 82564 (Imperatriz - MA) do INMET (Instituto Nacional de Meteorologia) indicam valores superiores a normal climatológica (1981-2010) de janeiro a fevereiro e próximos a esta de março a abril (Figura 17).

Figura 17: Precipitação na região (Estação: 82564. Imperatriz - MA. INMET) no ano de 2017 e segundo a Normal Climatológica.

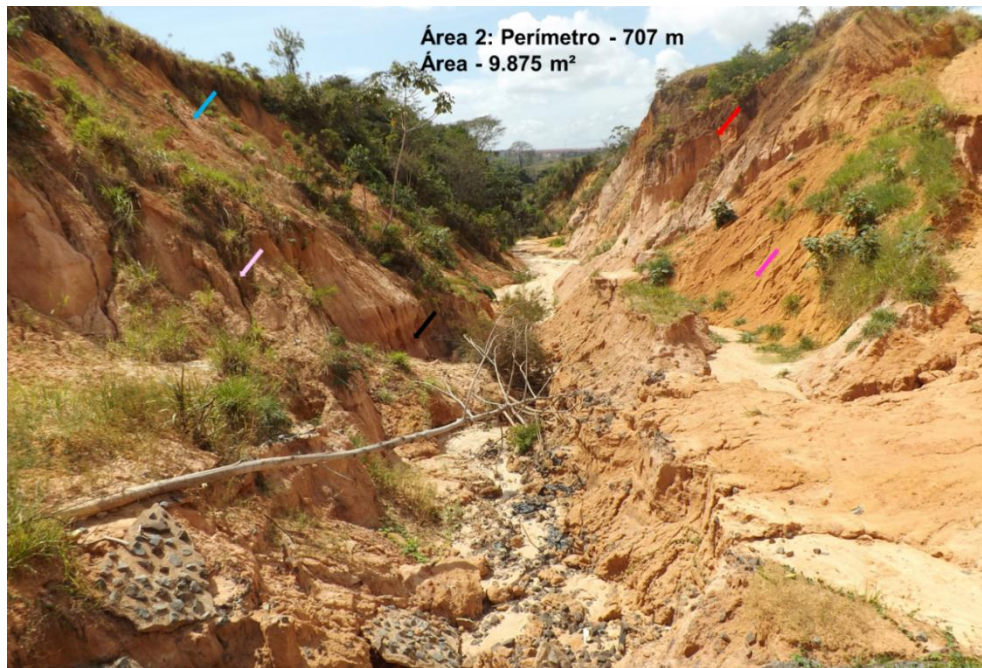
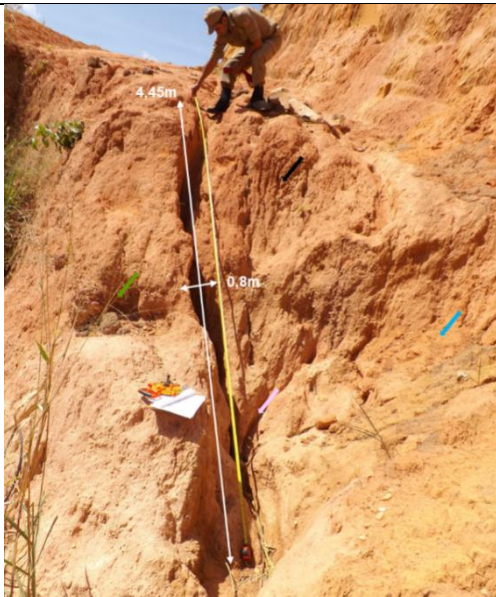
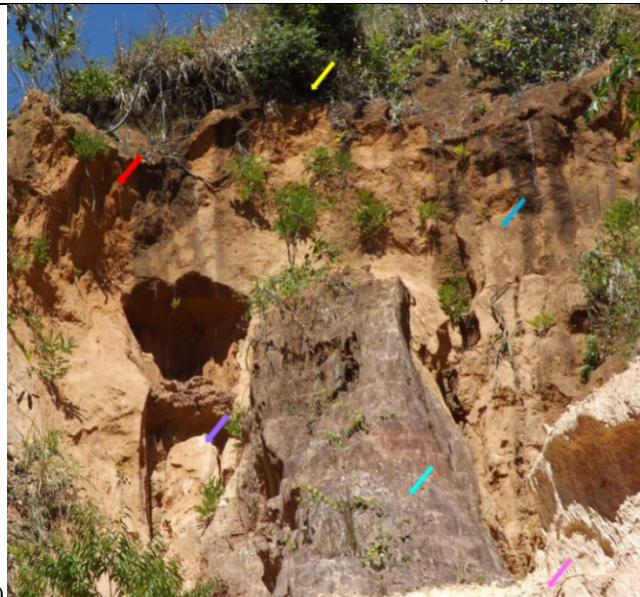
A região intermediária da voçoroca tem início na base do segundo muro de contenção gabião⁴ e estende 180 metros sentido ao declive do relevo. Suas laterais também apresentam contornos côncavos, paredes íngremes e elevado grau declividade. No entanto, na área de sua extremidade, apresenta contorno convexo com características de rastejo, escorregamento de massa, declividade acentuada e comprimento das paredes entorno dos 30 m (Figura 18).

Figura 18: Voçoroca do Bairro Barra Azul. (a), (b), (c), (d) Área 02.

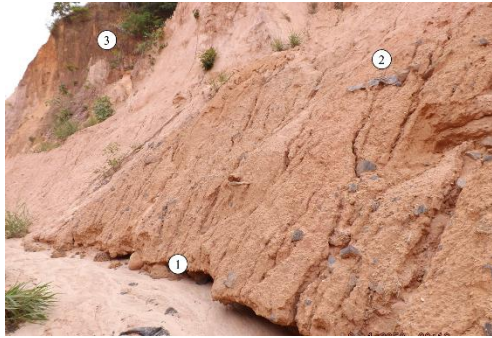
(d) Feição de solapamento da base (1) causada pela erosão diferencial, provavelmente relacionada a variações granulométricas do perfil. A erosão laminar (2) atua associada a escoamento superficial, sua evolução tende a gerar ravinamentos, que podem comprometer a estabilidade do perfil (3).

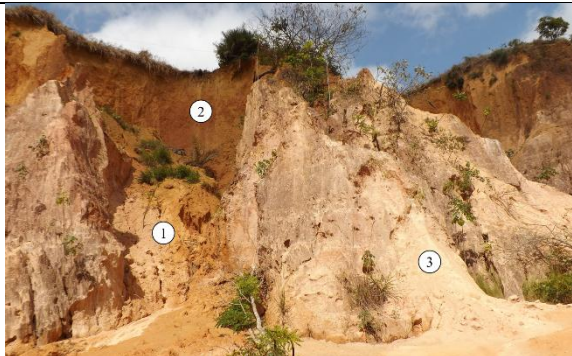
(f) Feição de deslizamento de massa (1) gerada pelo avanço do ravinamento (2). Acúmulo de sedimentos (3) a partir da ação dos escoamento superficial, com o transporte e deposição de sedimentos na base do perfil.

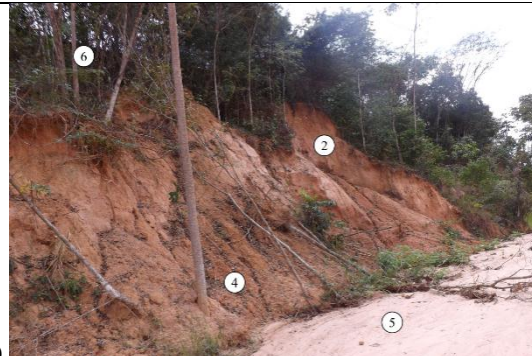
(g) Ravinamentos (2) evoluídos a partir da erosão laminar (4), gerando transporte de sedimentos de solo e deposição na base da voçoroca (5), mesmo com a contenção da cobertura vegetal ocorre o avanço erosivo (6).

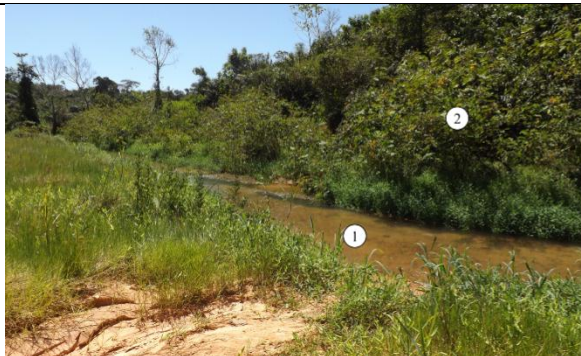
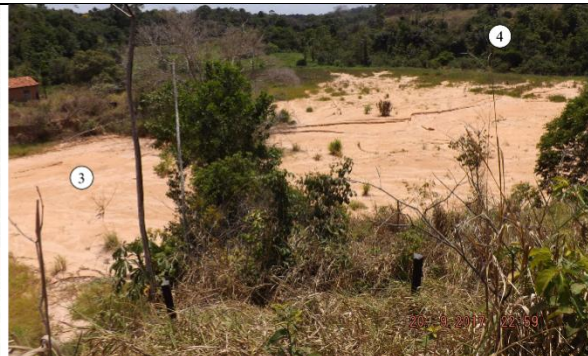
(h) Canal com água (1) marcando o final da feição, com cobertura vegetal (2) nas margens (APP). Associado a áreas de deposição de sedimentos (3) e fragmentos florestais (4).

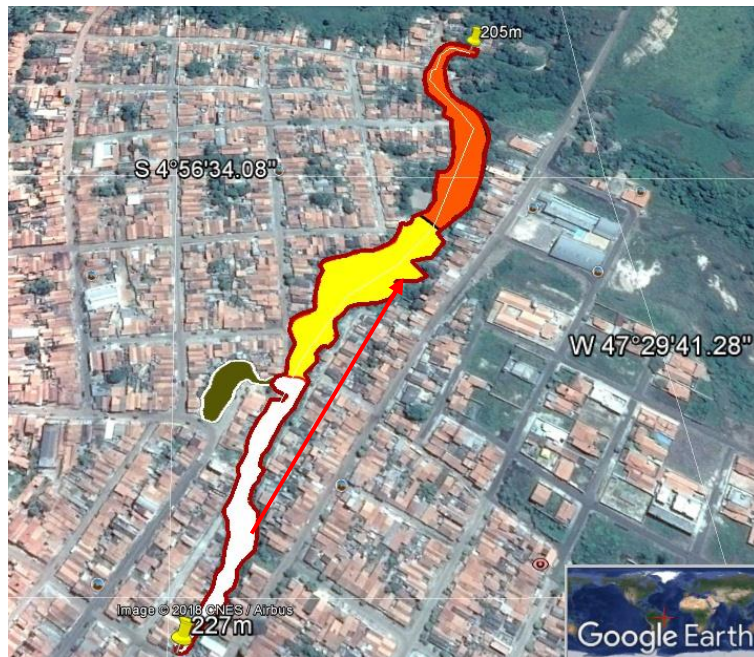
Figura 19: Localização e principais aspectos da Voçoroca do Bairro Centro.

Voçoroca 02 - Do Bairro Centro

Localização: 4°56.808';
47°29.894''

A voçoroca do Bairro Centro encontra-se no topo, gradando para uma vertente côncava, com alta variação topográfica e declividade superior a 15°, observando-se uma suave inclinação de SW para NE. Evoluiu inicialmente no sentido cauda cabeceira, e posteriormente só no sentido canal para as encostas laterais, isso pós-estabilização do platô com a construção de um sistema de galerias com de dutos de concreto e murros de contenção de concreto e gabião. O platô desta voçoroca está localizado na Rua Maranhão interligado na área da cabeceira e se estende por 734 m até a sua cauda finalizando em um vale (Figura 20).

Sua cabeceira (Área 01) apresenta seu contorno com obras de infraestrutura e habitações. Nesta área são lançados no canal da voçoroca lixo doméstico, resíduos sólidos de construção civil e águas pluviais e servidas (efluentes), o mesmo funciona perenemente para escoamento de esgotamento a céu aberto. As duas encostas laterais apresentam altura em torno de 15 m e alta variação topográfica (Figura 21).

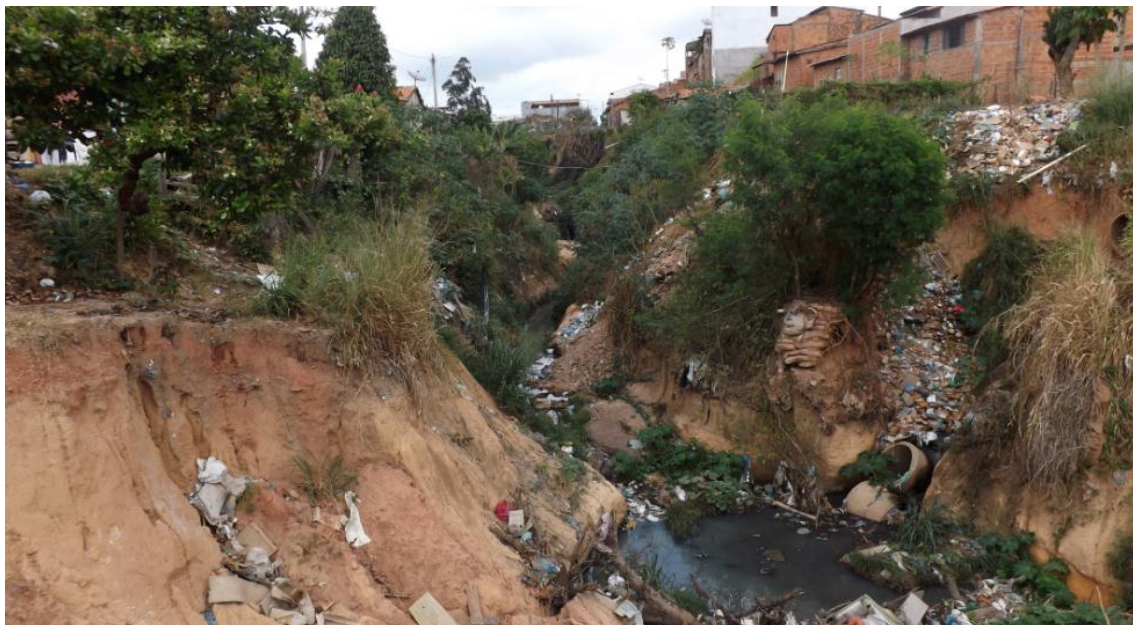
Figura 20: Principais aspectos por área da Voçoroca do Bairro Centro. (01) Área mais a montante e ocorrências da urbanização em (02), (03) e (04).

(III) Visão geral da voçoroca, com deposição de resíduos

Quanto às feições erosivas nas encostas, na Área (01) foram identificados sinais de quedas de água por escoamento superficial que favorecem a erosão laminar, ravinas, solapamento nas bases, quedas de árvores e blocos de solo. Também existem sinais de movimento de solo por rastejo, provocando fissuras no solo e/ou rachadura nas estruturas físicas das residências e cerca de madeira, postes e árvores inclinadas na direção ao centro da feição.

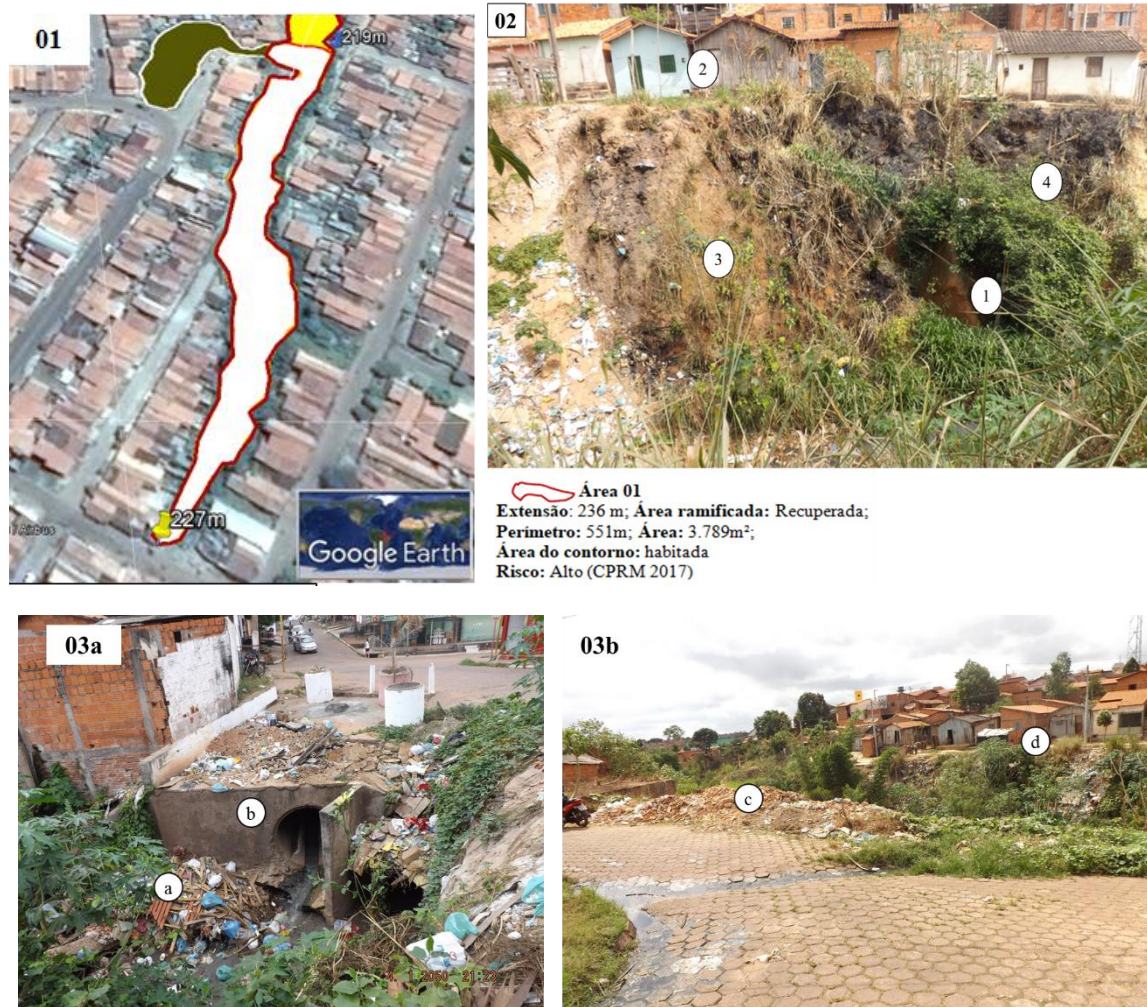
Percepção do risco (02) 1- Fendas e Solapamento de base; 2 - Instalações ameaçadas; 3 - Movimento de massa; 4 - Sistema radicular exposto.

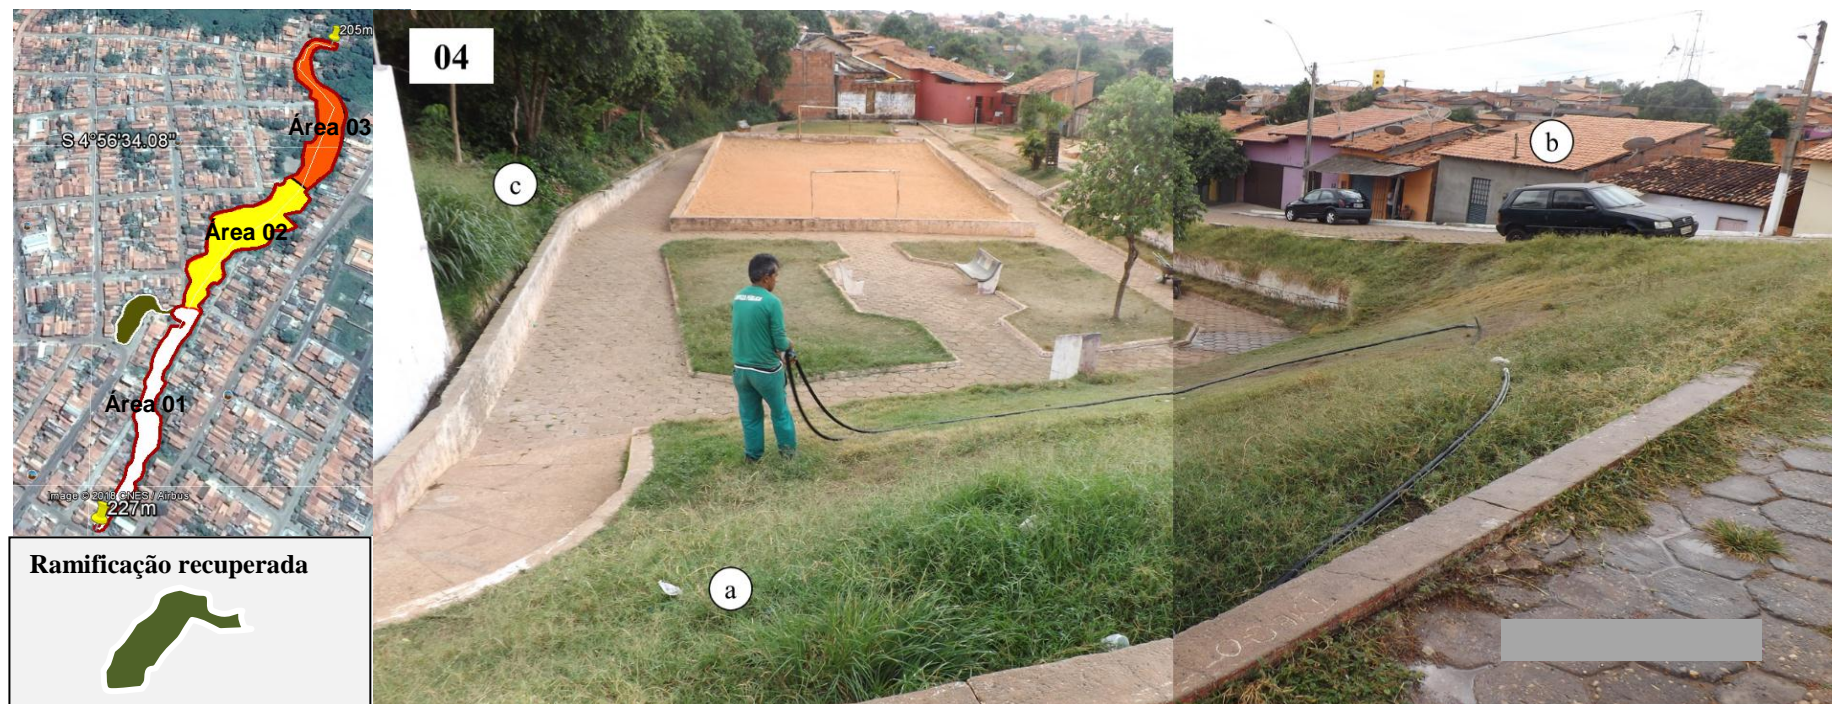
Figura 21: Área de ramificação recuperada da Voçoroca do Bairro Centro. (04) Visão geral da Área 01, região urbanizada.

Percepção do risco (11): (a) Talude estabilizado com gramínea; (b) Habitações; (c) Borda com vegetação

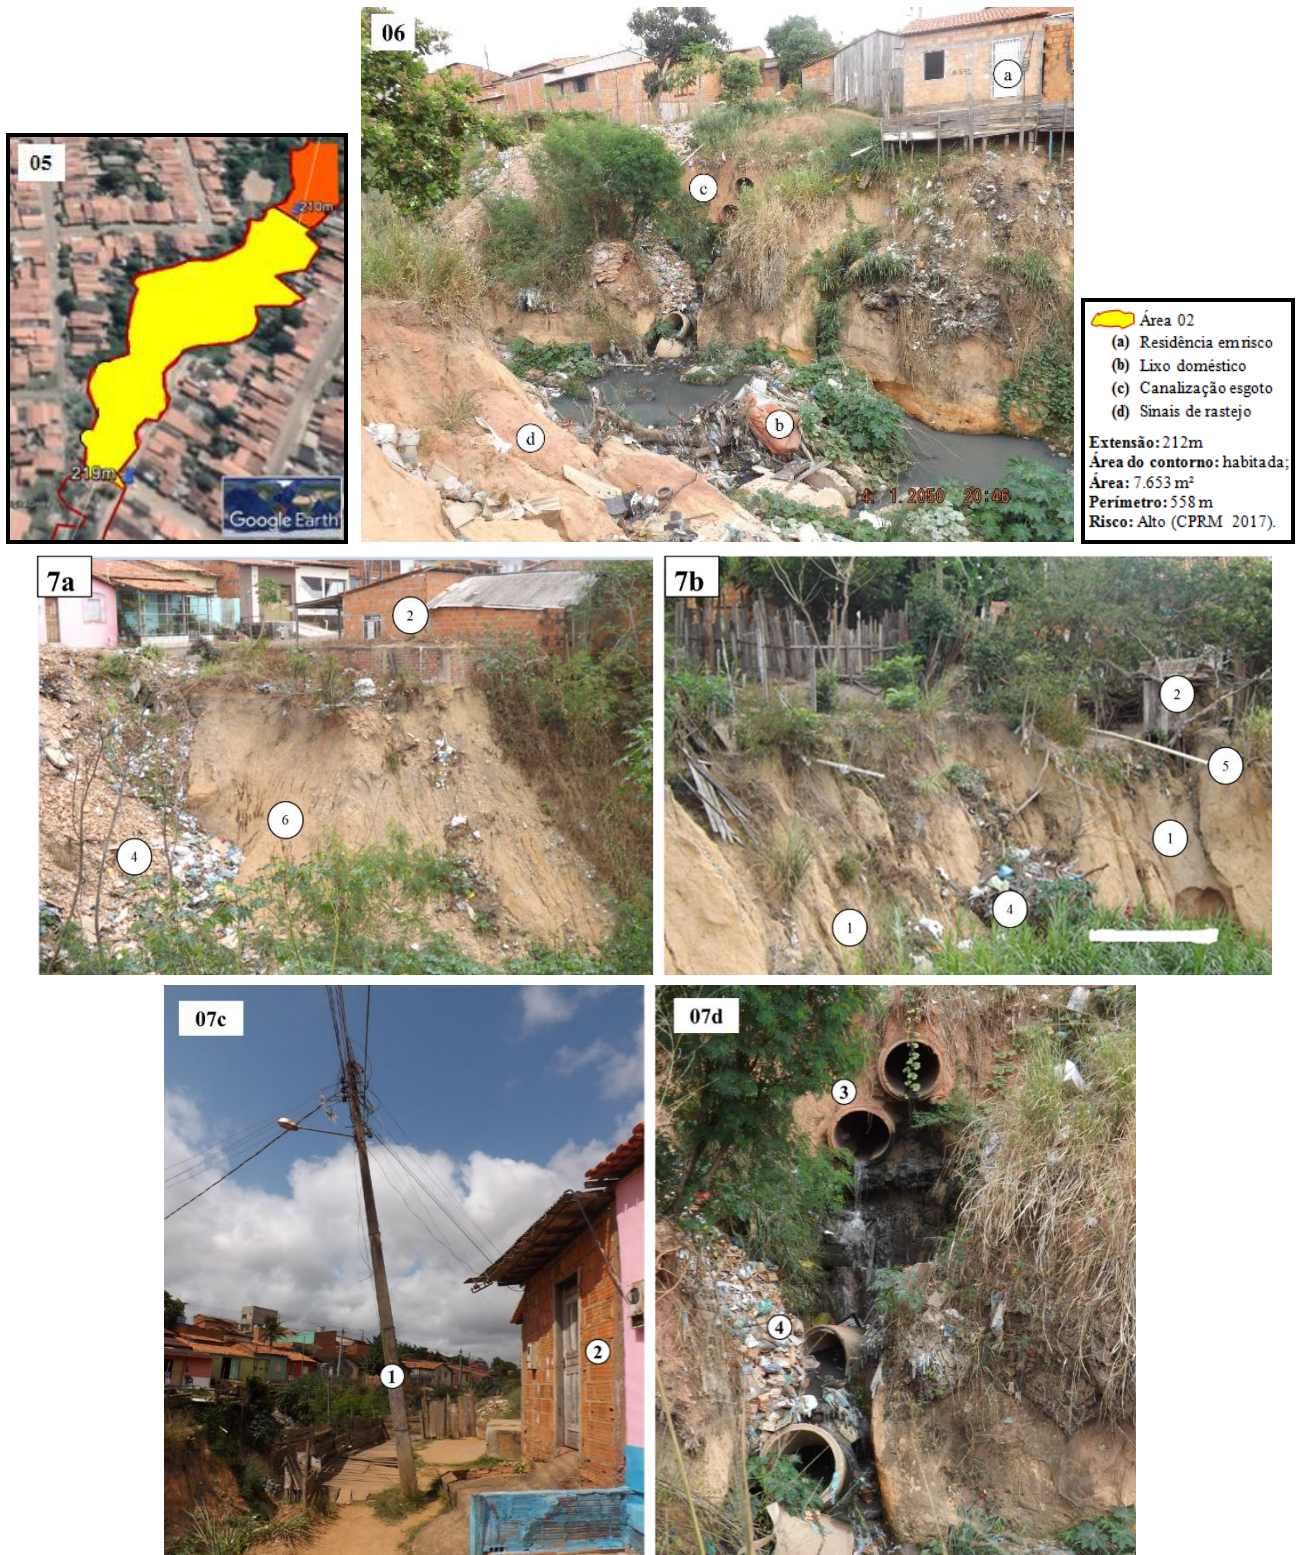
Figura 22: Principais aspectos por área da Voçoroca do Bairro Centro. (05) Área intermediária; (06), (07) e (08) antropismo.

Percepção do risco (07a, b): 1-Fendas provenientes de escoamento superficial; 2-Instalações físicas ameaçadas; 3-Alcovas de regressão; 4- Lixo e resíduos de construção civil; 5- Presença de tubos de PVC para lançamento de efluentes domésticos; 6- Erosão laminar e sulcos.

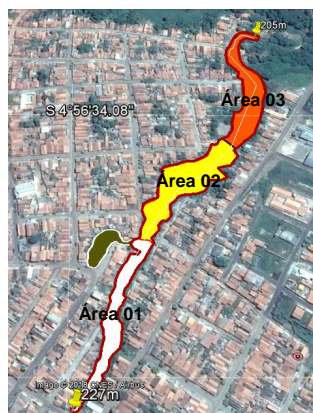
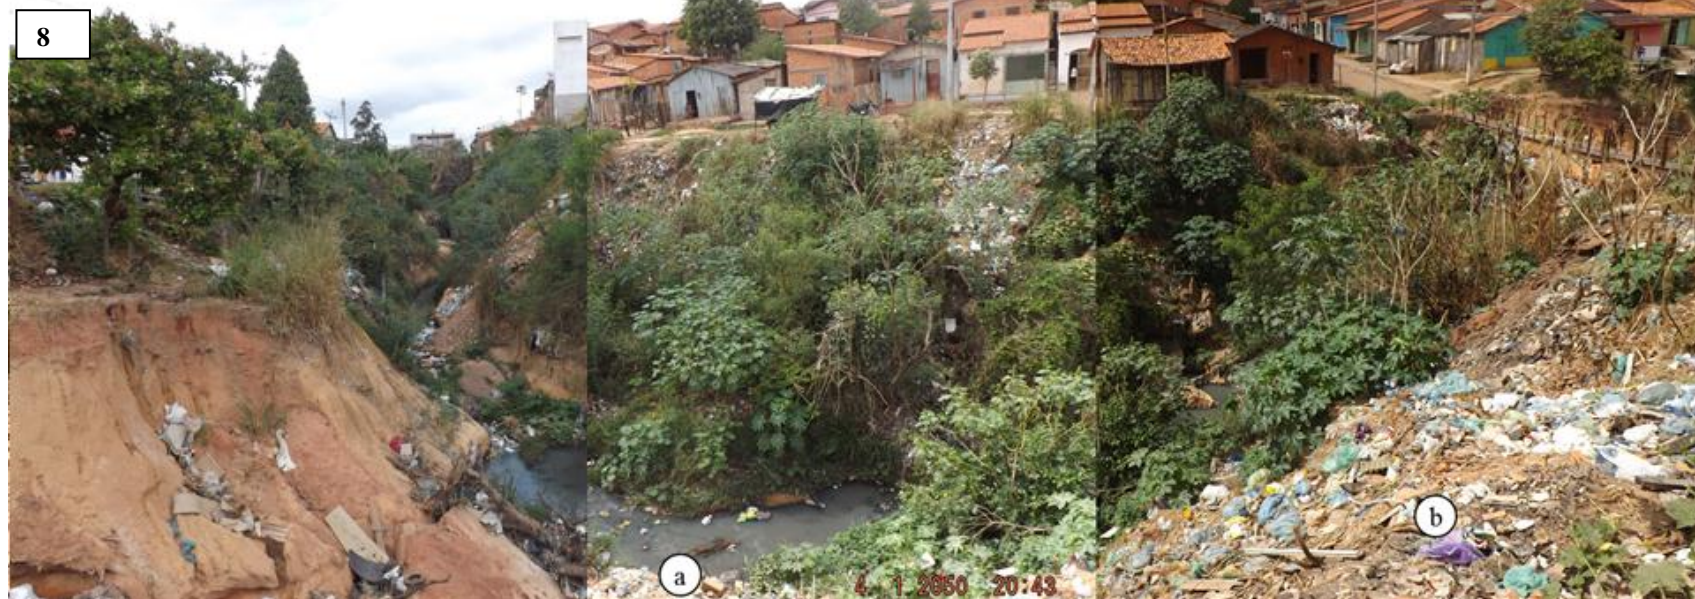
Figura 23: Principais aspectos por área da Voçoroca do Bairro Centro. (08) Visão Geral da Área 02.

Percepção do risco (8): (a) Fundo do canal (presença de água); (b) Acúmulo de resíduos.
Fonte: Pesquisa de campo (2018).

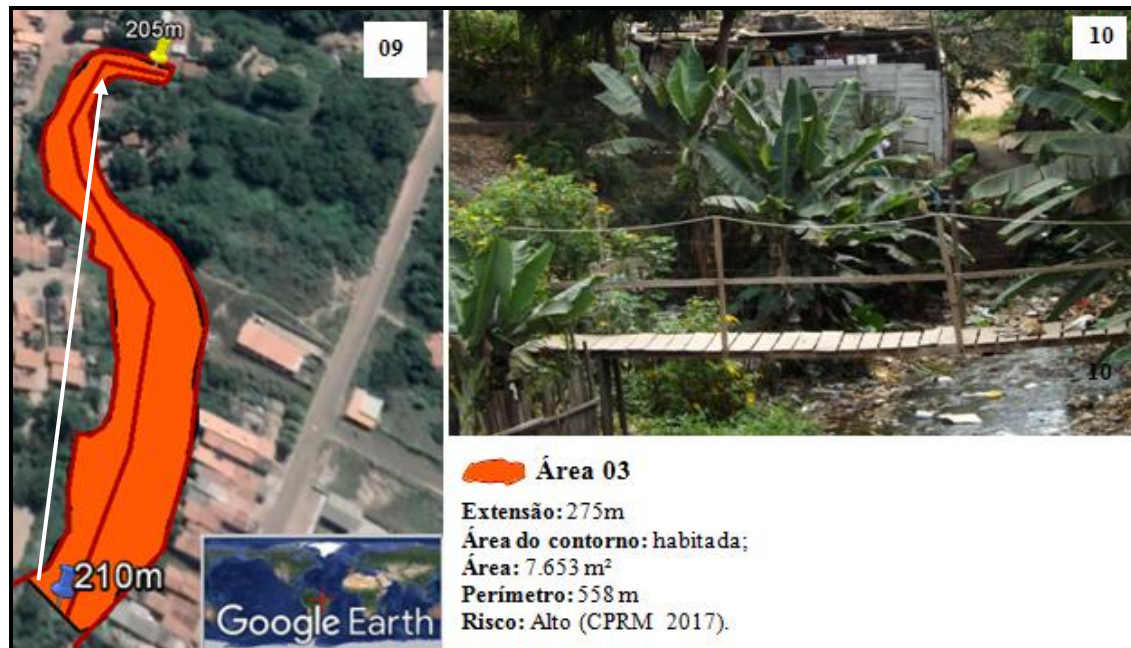
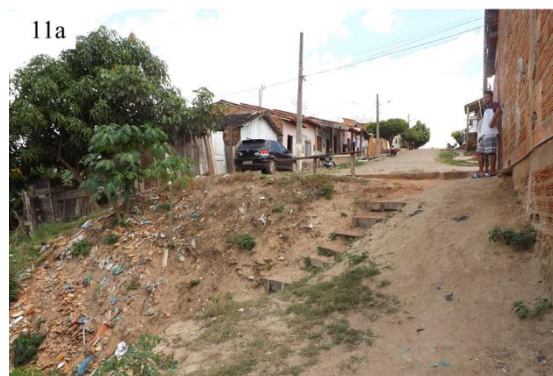
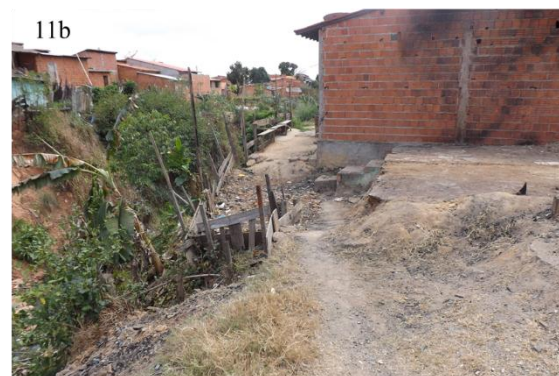
Figura 24: Principais aspectos por área da Voçoroca do Bairro Centro. (09) Região terminal da voçoroca (Área 03), com presença de canal com água (10). (11) Visão geral desta porção da voçoroca e o comprometimento das moradias do entorno.

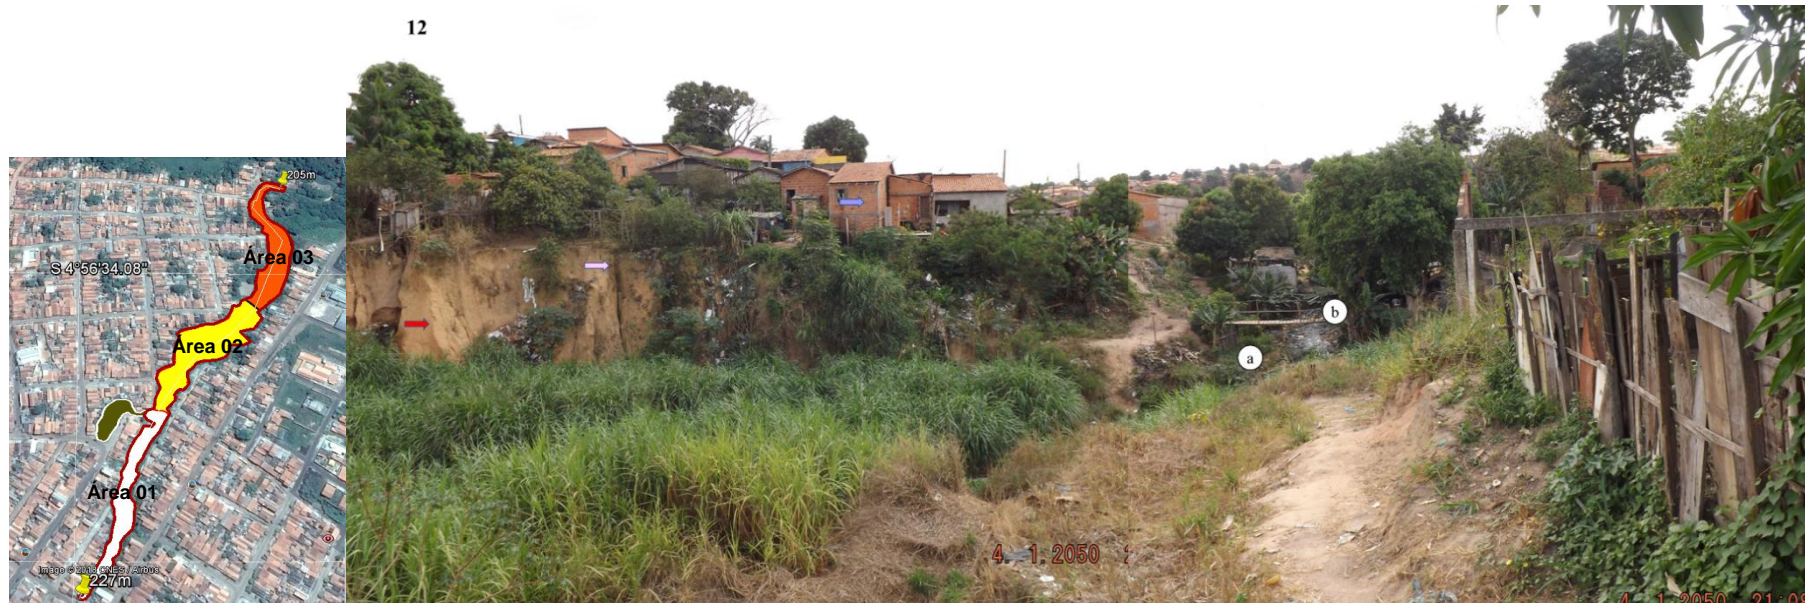
Figura 25: Principais aspectos por área da Voçoroca do Bairro Centro. (12) Visão geral da Área 03).

Percepção do risco (11): (a) Fundo do canal (presença de água); (b) Travessia (ponte).
Fonte: Pesquisa de campo (2018).

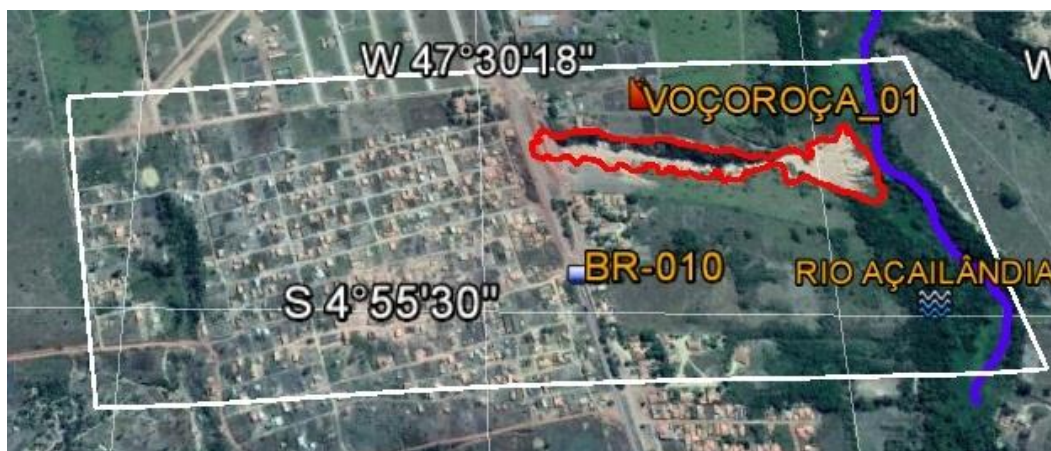
Figura 02: Área da voçoroca 01.

Esta voçoroca está localizada no Bairro Barra Azul em Açailândia-MA, nas coordenadas geográficas 4°55.359'S e 47°30.23'W (Figura 02).

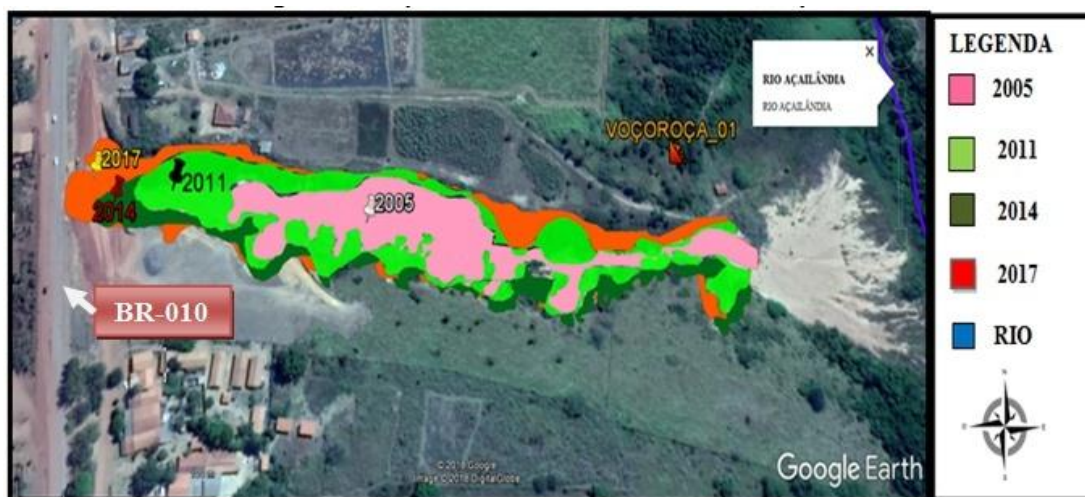
Figura 04: Caracterização da evolução dos processos erosivos na Voçoroca 01

- Origem - Antrópica e influenciada pelos fenômenos naturais geológicos e hidrológicos;
- Tipo - conectada; Forma - ramificada; e Tamanho - muito grande (Figura 04, Tabela 01).
- A CPRM (2017) descreve seu processo erosivo ativo, declividade alta chegando a atingir o solo residual (saprólito), sem presença de lençol freático, mantendo uma morfologia linear, constituída por um material areno-argiloso, havendo solapamento de base.
