**MAPA BATIMÉTRICO DO  
CANAL DO MURIÁ  
ESTUÁRIO DO RIO CURUÇÁ  
- PA**

Produto Técnico vinculado a Dissertação apresentada ao Programa de Pós-Graduação em Gestão de Riscos e Desastres na Amazônia, do Instituto de Geociências da Universidade Federal do Pará, em cumprimento às exigências para obtenção do título de Mestre em Gestão de Riscos e Desastres Naturais na Amazônia.

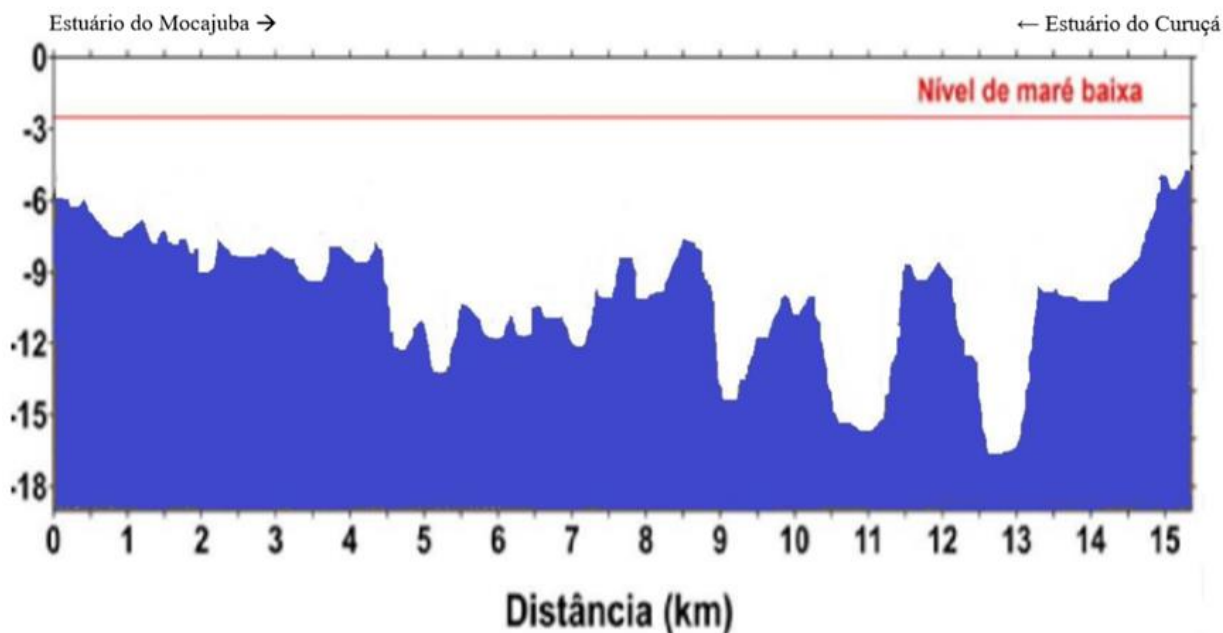
Perfil batimétrico longitudinal.
